# LABORATORIJSKE MERITVE

Zvočna izolacija hrupa v zraku in hrupa, ki ga povzroča močan dež

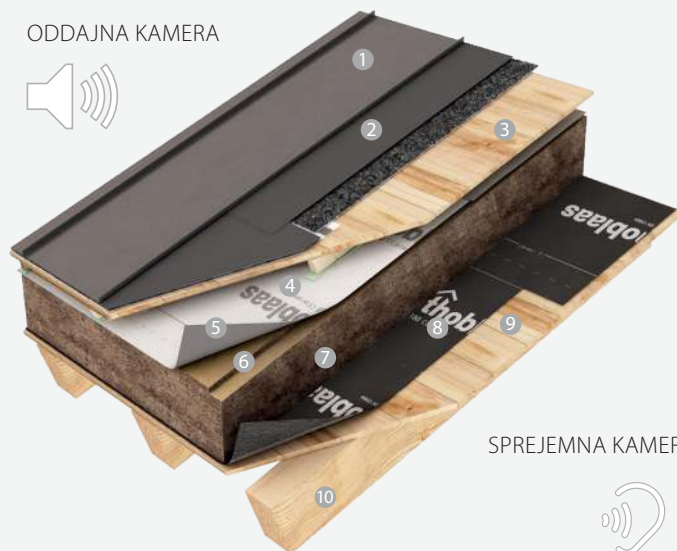
Preskusni vzorec predstavlja lesena streha dimenzij 5,60 x 3,65 m, nameščena med oddajno (foto 1) in sprejemno kamero, ki oddajata in snemata zvočne obremenitve, s katerimi se izvaja testiranje.

Ob besedilu je prikazana stratigrafija testiranih slojev v dveh različicah: prva s slojem tridimenzionalne membrane TRASPIR 3D COAT, druga s pločevino, položeno neposredno na leseni opaž.

ODDAJNA KAMERA

SPREJEMNA KAMERA

- ① Jeklena pocinkana pločevina debeline 0,6 mm
- ② Membrana TRASPIR 3D COAT debeline 8 mm
- ③ Lesen smrekov opaž debeline 20 mm
- ④ Lesen smrekov opaž debeline 60 mm
- ⑤ Zračna membrana rothoblaas
- ⑥ Lesena vlakna 200 kg/m<sup>3</sup> debeline 22 mm
- ⑦ Lesena vlakna 110 kg/m<sup>3</sup> debeline 180 mm

- ⑧ Parna ovira rothoblaas
- ⑨ Lesen smrekov opaž debeline 20 mm
- ⑩ Tram iz smrekovega lepljenca debeline 200 mm
