# MĚŘENÍ V LABORATOŘI

Izolace hluku šířeného vzduchem a hluku způsobeného prudkým deštěm

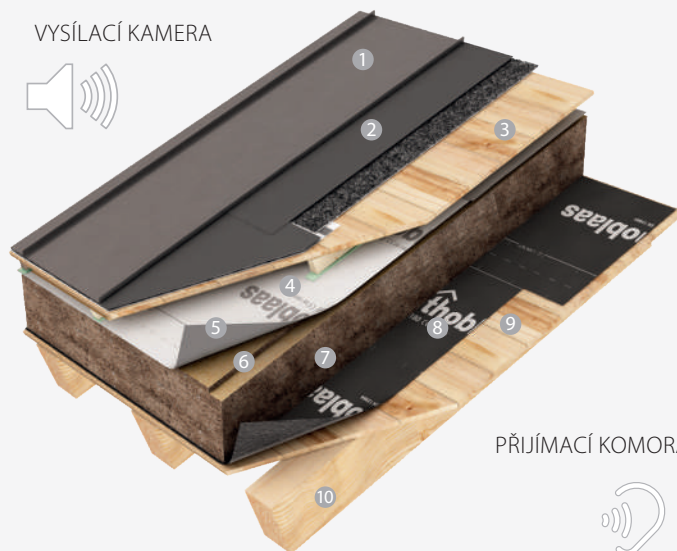
Zde na straně je možné vidět testovanou stratigrafii, ve dvou variantách: první s trojrozměrnou vrstvou TRASPIR 3D COAT a druhá s kovem přímo na prkenné výztuži.

- 1 Pozinkovaný ocelový plech o tloušťce 0,6 mm
- 2 Membrána TRASPIR 3D COAT o tloušťce 8 mm
- 3 Dřevěné destičky ze smrkového dřeva o tloušťce 20 mm
- 4 Dřevěné lišty ze smrkového dřeva o tloušťce 60 mm
- 5 Prodyšná membrána rothoblaas
- 6 Dřevěné vlákno 200 kg/m<sup>3</sup> o tloušťce 22 mm
- 7 Dřevěné vlákno 110 kg/m<sup>3</sup> o tloušťce 180 mm

- 8 Parobrzda rothoblaas
- 9 Dřevěné destičky ze smrkového dřeva o tloušťce 20 mm
- 10 Dřevěné trámy z lamelového smrkového dřeva o tloušťce 200 mm

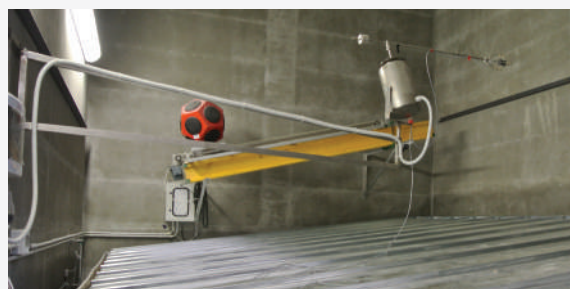
Foto 1: fotografie vzorku, strana vysílací komory

Testovaný vzorek je identifikován dřevěnou střešou o rozměrech 5,60 x 3,65 m, umístěný mezi vysílací (foto 1) a přijímací komorou, tak, aby vyzařovali a registrovali akustická namáhání během zkoušek.
